**OPINIA Nr: 465/04/2025**

Zadanie: Określenie wartości rynkowej pojazdu

Marka: PEUGEOT

Model: 508 MR`14 E6

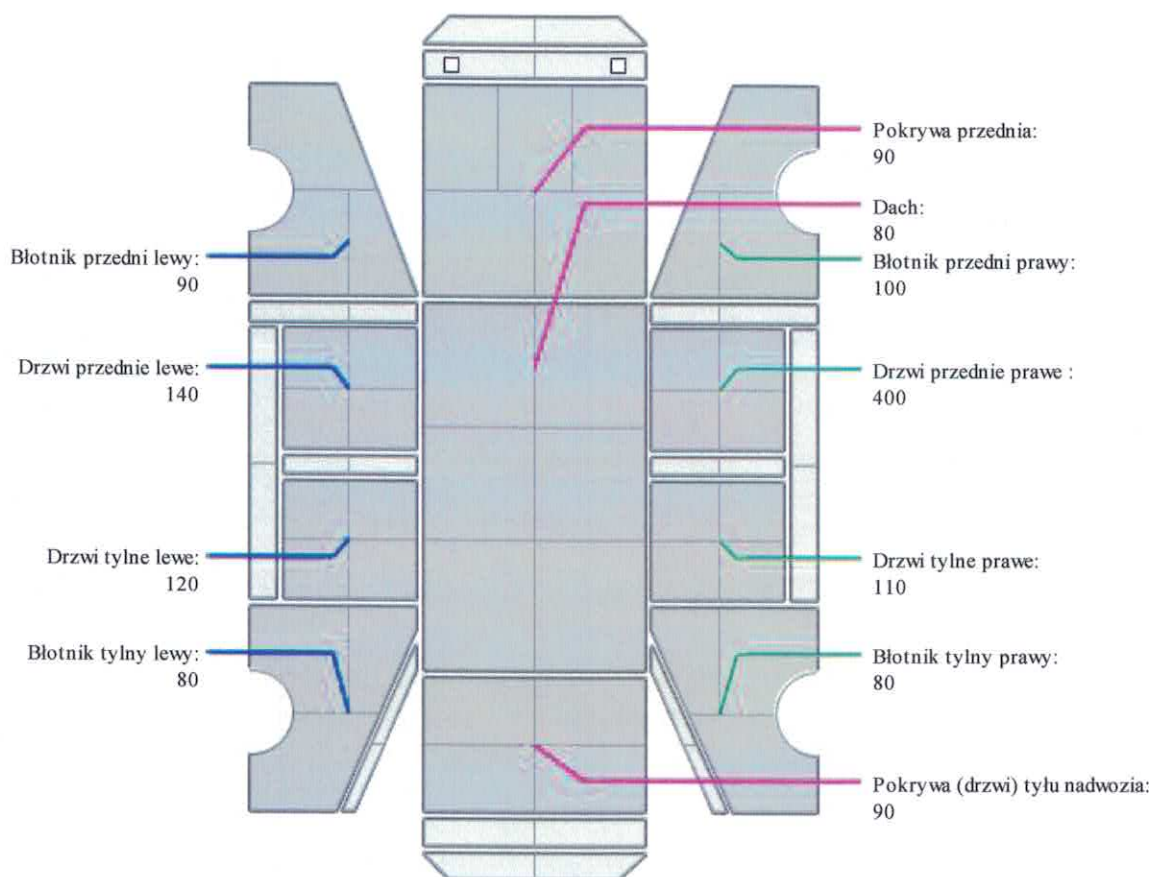
**OPIS POWŁOKI LAKIEROWEJ**

Liczne punktowe uszkodzenie (odpryski) powłoki lakierowej poszycia zewnętrznego pokrywy komory silnika.

Odpryski powłoki lakierowej nakładki na zderzak przednie.

Punktowe uszkodzenie powłoki lakierowej obudowy prawego lusterka.

Uszkodzenie powłoki lakierowej prawego progu.

Punktowe uszkodzenia powłoki lakierowej poszycia zewnętrznego prawego tylnego błotnika na krawędzi wnęki prawych tylnych drzwi.

Uszkodzenie powłoki lakierowej poszycia zewnętrznego lewego tylnego błotnika, odkształcenie z odpryskiem powłoki lakierowej na krawędzi wnęki lewych tylnych drzwi.

Punktowe uszkodzenia powłoki lakierowej (odpryski) na krawędzi lewych przednich drzwi.

Odkształcenie poszycia zewnętrznego lewych przednich drzwi.

Odpryski powłoki lakierowej na krawędzi przedniego lewego błotnika.
