**OPINIA Nr: 445/04/2025**

Zadanie: Określenie wartości rynkowej pojazdu

Marka: PEUGEOT

Model: Partner II Tepee HDI MR`11 E5

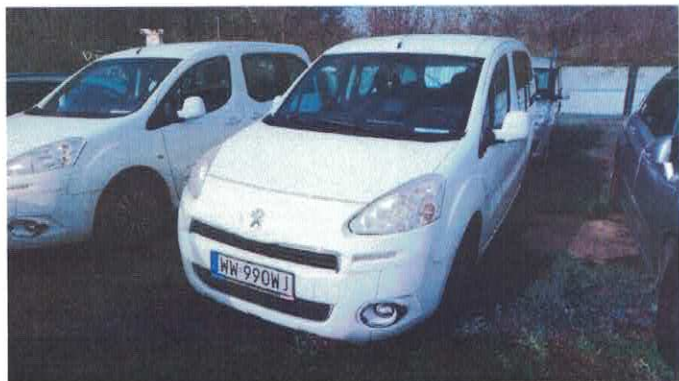
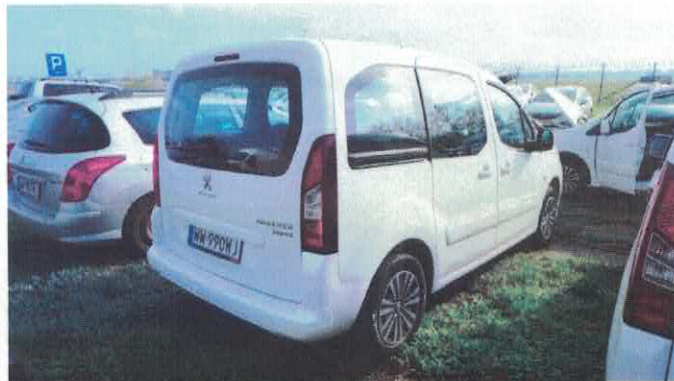
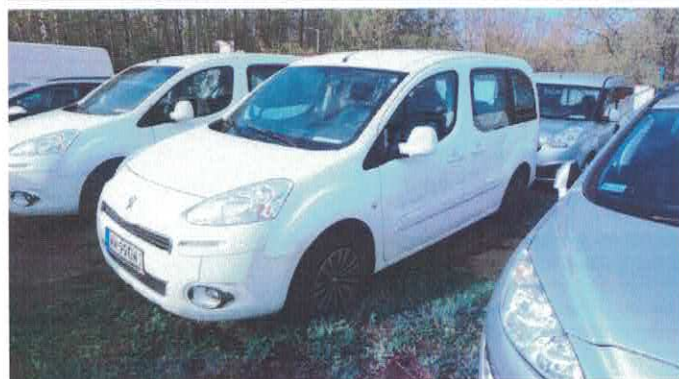
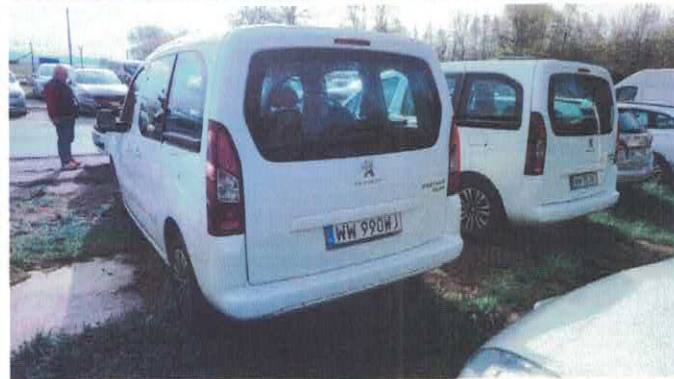
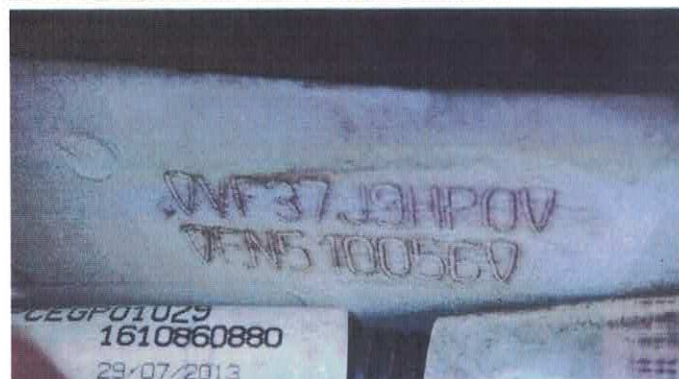
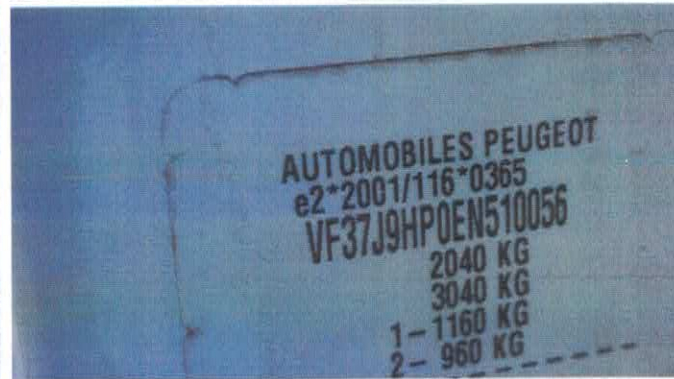
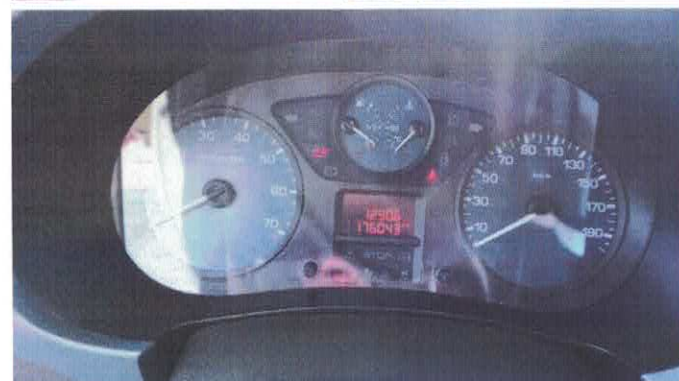
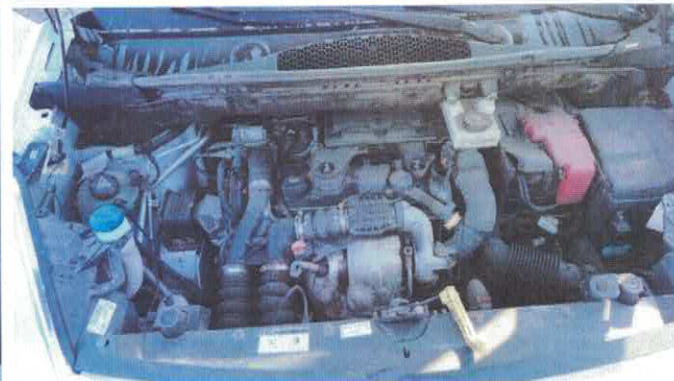
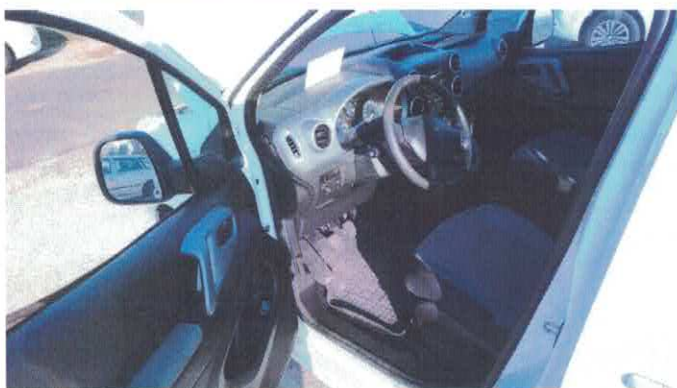
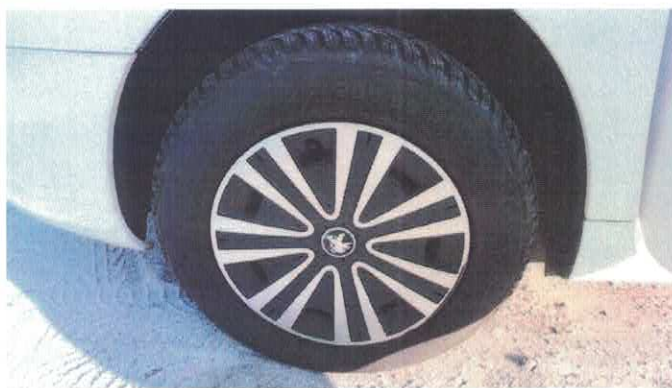
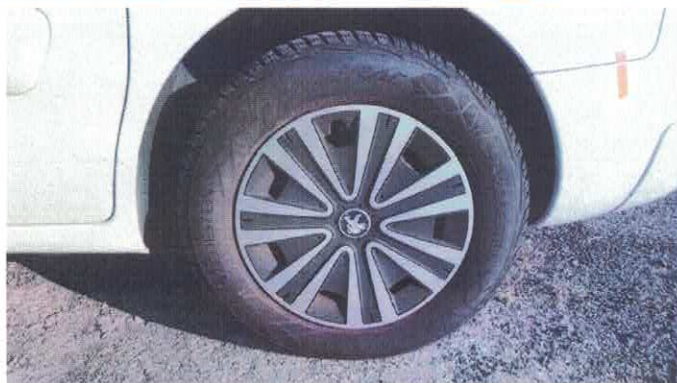
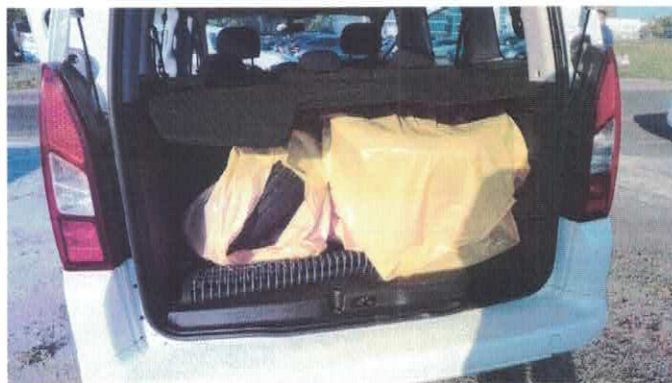
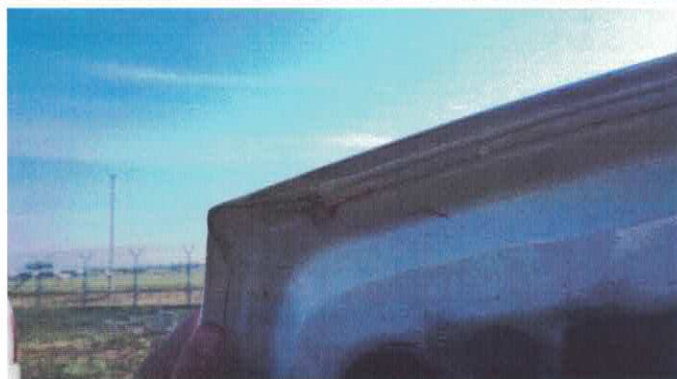
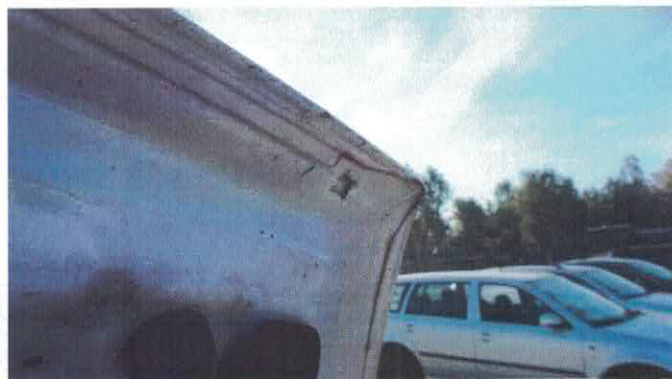
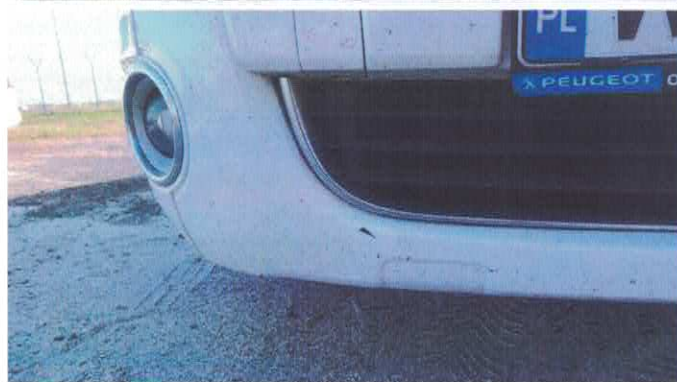
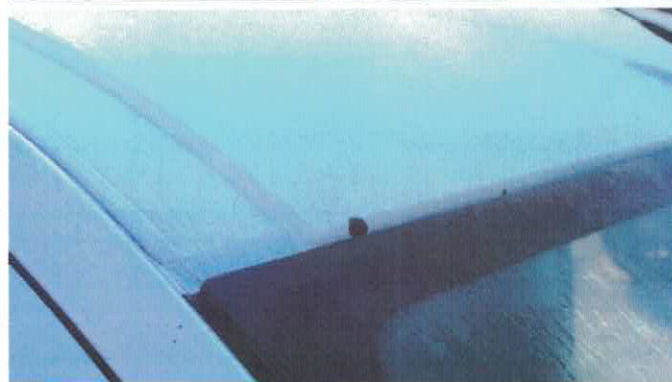
Nadwozie zabrudzone co utrudnia weryfikację drobnych uszkodzeń powłoki lakierowej.

- Ogniska korozji poszycia wewnętrznego pokrywy komory silnika.
- Punktowe uszkodzenia powłoki lakierowej nakładki na zderzak przedni.
- Odpryski powłoki lakierowej poszycia zewnętrznego dachu z ogniskami korozji.

- Uszkodzenie powłoki lakierowej listwy prawych przednich drzwi.
- Ogniska korozji poszycia zewnętrznego na dolnej krawędzi prawych tylnych drzwi.
- Złuszczone powłoka lakierowa prawej prowadnicy tylnych drzwi.

- Punktowe uszkodzenia powłoki lakierowej poszycia zewnętrznego prawego tylnego błotnika z ogniskami korozji.
- Uszkodzenie powłoki lakierowej poszycia zewnętrznego lewych tylnych drzwi.

- Zarysowanie z odkształceniem poszycia zewnętrznego lewych tylnych drzwi oraz lewego tylnego błotnika.
- Ogniska korozji na dolnej krawędzi poszycia zewnętrznego lewych tylnych drzwi.

- Uszkodzona powłoka lakierowa listwy prawych tylnych drzwi.
- Punktowe uszkodzenia na krawędzi poszycia zewnętrznego prawych tylnych i przednich drzwi.
