# **INWENTARYZACJA I OCENA STANU TECHNICZNEGO BOISK SPORTOWYCH WRAZ Z OGRODZENIEM**

Celem opracowania jest ustalenie aktualnego stanu technicznego boisk: kortu tenisowego oraz boiska wielofunkcyjnego: siatkówka, koszykówka oraz ogrodzenia boisk, pełniące jednocześnie rolę wychwytywacza piłek.  
Zakres opracowania obejmuje boiska sportowe wraz z ogrodzeniem zlokalizowane na terenie Ośrodka Kontroli Ruchu Lotniczego w Gdańsku, przy ul. J. Słowackiego 196.

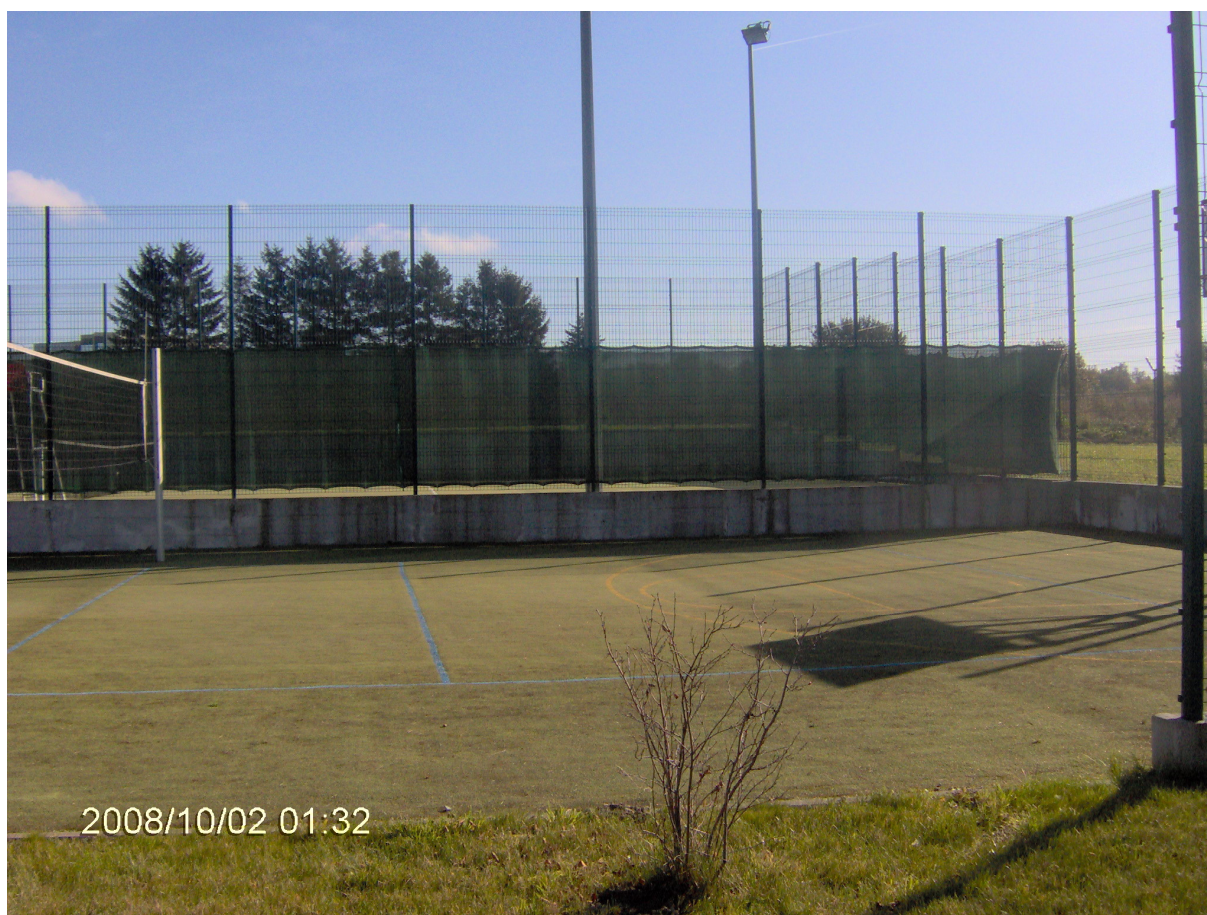
widok na boiska

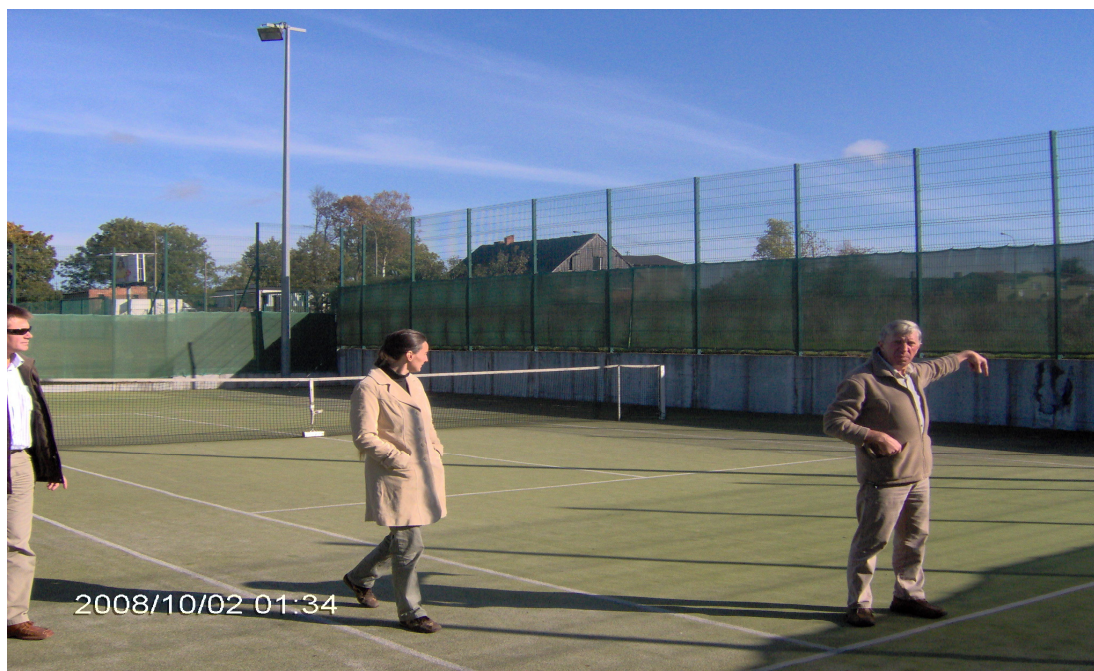
Obszar kortu jest zbyt mały dla standardowego kortu z wybiegami o wymiarach 36x18m, wskutek czego zmniejszone zostały wybiegi podłużne o ok. 2,5m każdy. Linie boiskowe kortu umieszczone są centralnie i symetrycznie na obszarze kortu.

widok kortu

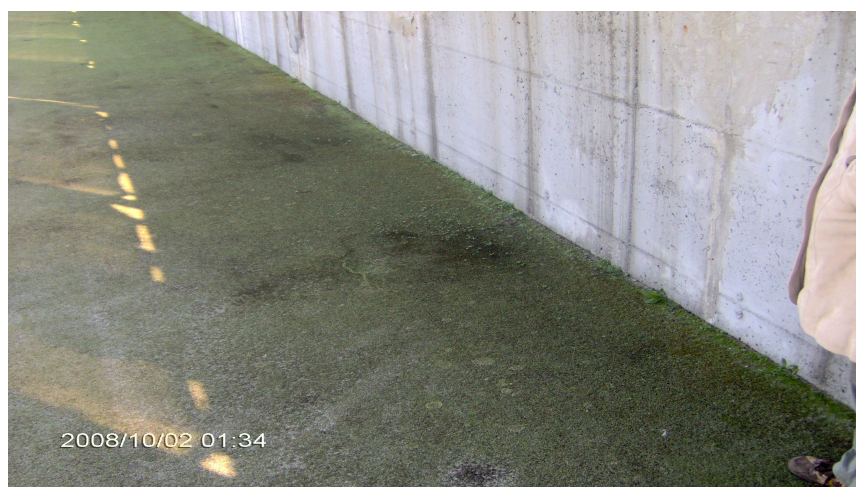
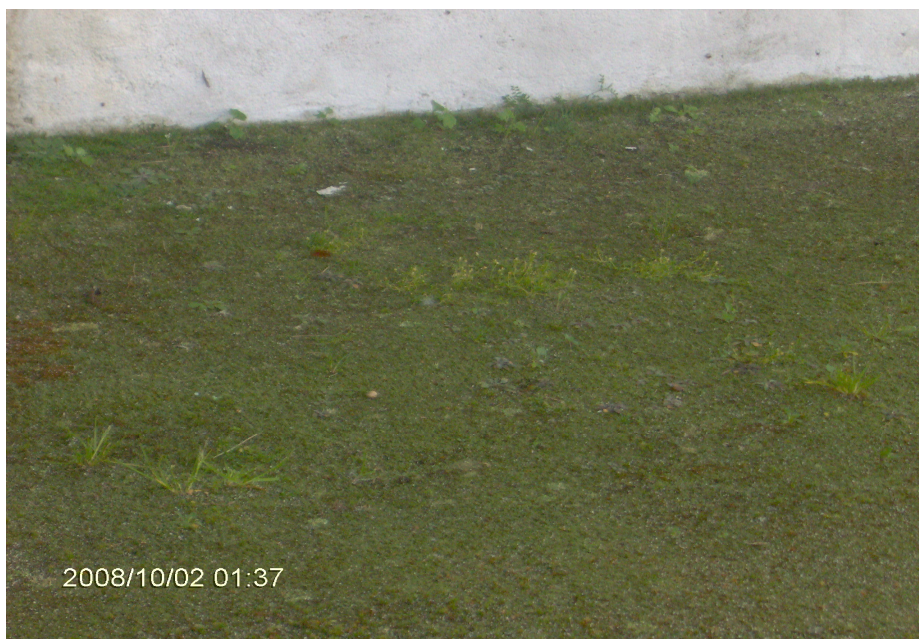
stan techniczny nawierzchni kortu

Po wykonanych oględzinach makroskopowych **stan techniczny nawierzchni określa się jako bardzo zły**. Kort w obecnym stanie technicznym nie nadaje się do eksploatacji. Stwierdzone na znacznym obszarze kortu przerosty roślinności przez nawierzchnię są niedopuszczalne z uwagi bezpieczeństwa użytkowników. Istniejąca nawierzchnia jest na znacznym obszarze zniszczona poprzez przerosty roślinności oraz występujące podczas opadów zastoiska wody, co objawia się zniszczeniem struktury włosa trawy oraz wzajemnym splątaniem, skutkujące powstaniem „mchu” syntetycznego.

Konstrukcja istniejącej podbudowy jest niewłaściwa dla zastosowanej nawierzchni, brak m.in. warstwy odsączającej. Stwierdzone podczas oględzin makroskopowych przerosty roślinności oraz zastoiska wody opadowej świadczą o niewystarczającej infiltracji wody opadowej przez podbudowę do drenażu. Wobec powyższych ustaleń **stan techniczny podbudowy uznaje się za zły**.

Odwodnienie nawierzchni kortu powierzchniowe, poprzez infiltrację wód opadowych przez nawierzchnię i podbudowę do drenażu. Stwierdzone podczas oględzin makroskopowych przerosty roślinności oraz zastoiska wody opadowej świadczą o niewystarczającej infiltracji wody, czyli złym działaniu odwodnienia.

- Nawierzchnia boisk z trawy syntetycznej jest w złym stanie technicznym, wynikającym z rozległych uszkodzeń i zniszczeń oraz długotrwałej eksploatacji; **nawierzchnia boisk konieczne wymaga wymiany,**

- Istniejąca podbudowa nawierzchni jest niewłaściwa, z uwagi na zbyt małą wodoprzepuszczalność oraz niewystarczającą sprężystość dla nowoczesnych nawierzchni boiskowych; **istniejącą podbudowę kwalifikuje się do rozebrania**,

- wymianę nawierzchni boisk wraz z wykonaniem nowej, dostosowanej podbudowy, o właściwej wodoprzepuszczalności,
- przebudowę instalacji drenażowej,
- naprawę lokalnych uszkodzeń murów oporowych,
- uzupełnienie ogrodzenia boiska wielofunkcyjnego,
- przebudowę oświetlenia terenu na zapewniające właściwe oświetlenie nawierzchni boisk

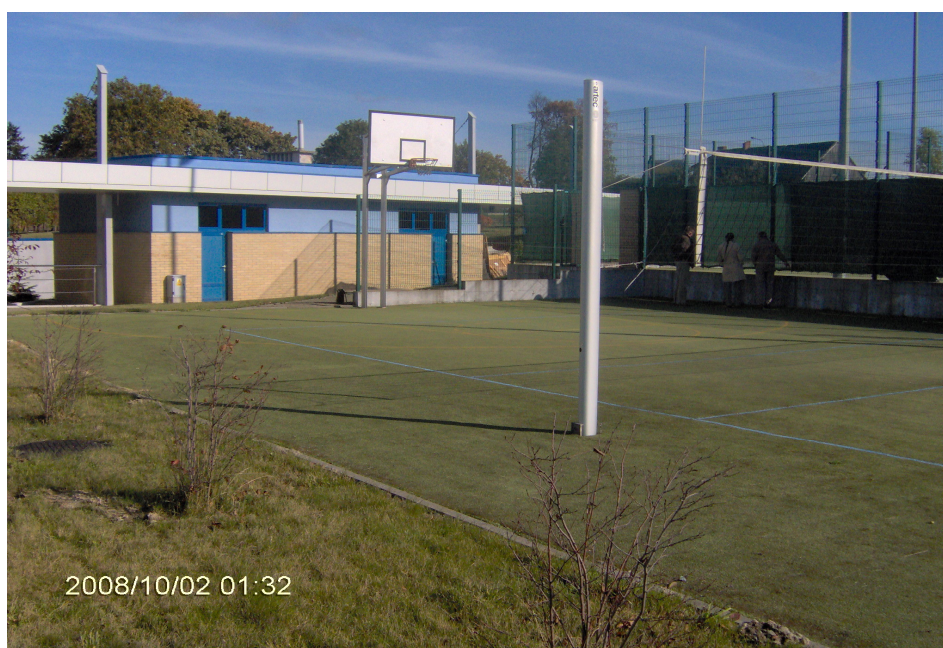
widok boiska wielofunkcyjnego

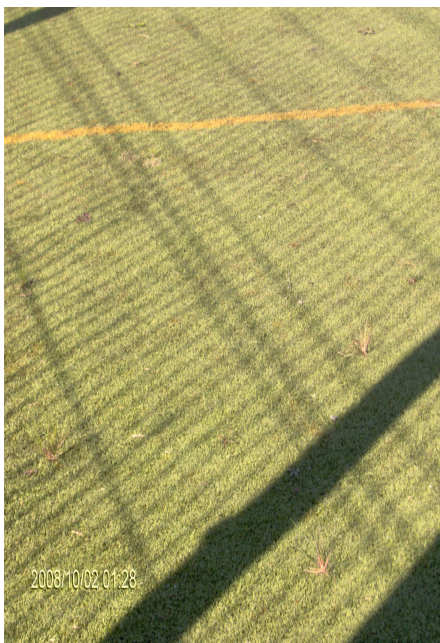
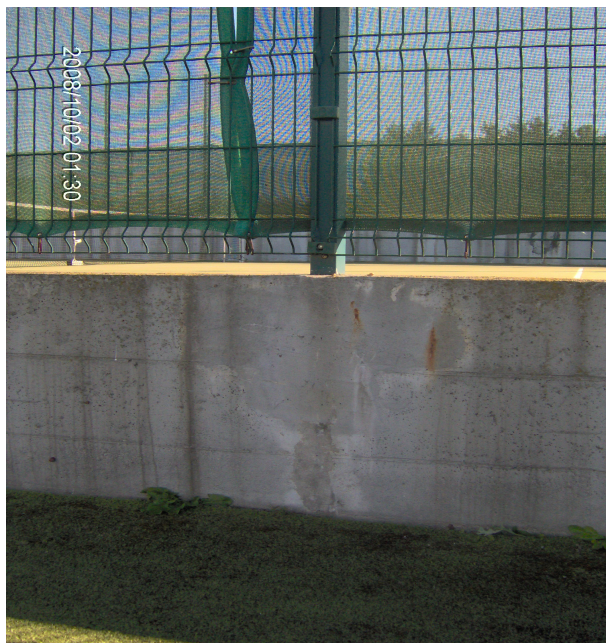
stan techniczny nawierzchni boiska wielofunkcyjnego

Po wykonanych oględzinach makroskopowych **stan techniczny nawierzchni określa się jako bardzo zły**. Boisko w obecnym stanie technicznym nie nadaje się do eksploatacji. Stwierdzone na znacznym obszarze kortu przerosty roślinności przez nawierzchnię są niedopuszczalne z uwagi bezpieczeństwa użytkowników. Istniejąca nawierzchnia jest na znacznym obszarze zniszczona poprzez przerosty roślinności oraz występujące podczas opadów zastoiska wody, co objawia się zniszczeniem struktury włosa trawy oraz wzajemnym splątaniem, skutkujące powstaniem „mchu” syntetycznego.

Konstrukcja istniejącej podbudowy jest niewłaściwa dla zastosowanej nawierzchni, brak m.in. warstwy odsączającej. Stwierdzone podczas oględzin makroskopowych przerosty roślinności oraz zastoiska wody opadowej świadczą o niewystarczającej infiltracji wody opadowej przez podbudowę do drenażu. Wobec powyższych ustaleń **stan techniczny podbudowy uznaje się za zły**.

Odwodnienie nawierzchni boiska powierzchniowe, poprzez infiltrację wód opadowych przez nawierzchnię i podbudowę do drenażu. Stwierdzone podczas oględzin makroskopowych przerosty roślinności oraz zastoiska wody opadowej świadczą o niewystarczającej infiltracji wody, czyli **złym działaniu odwodnienia**.

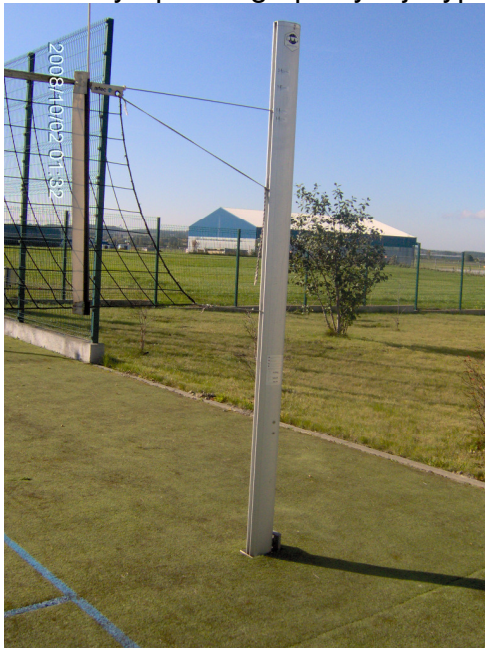
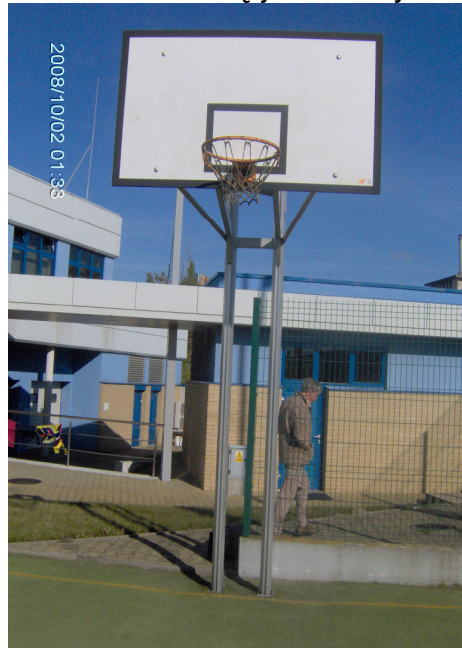
montażu w metalowych tulejach zakotwionych w podbudowie kortu. Stan techniczny opisanego powyżej wyposażenia boiska określa się jako dobry.

wyposażenie boiska wielofunkcyjnego

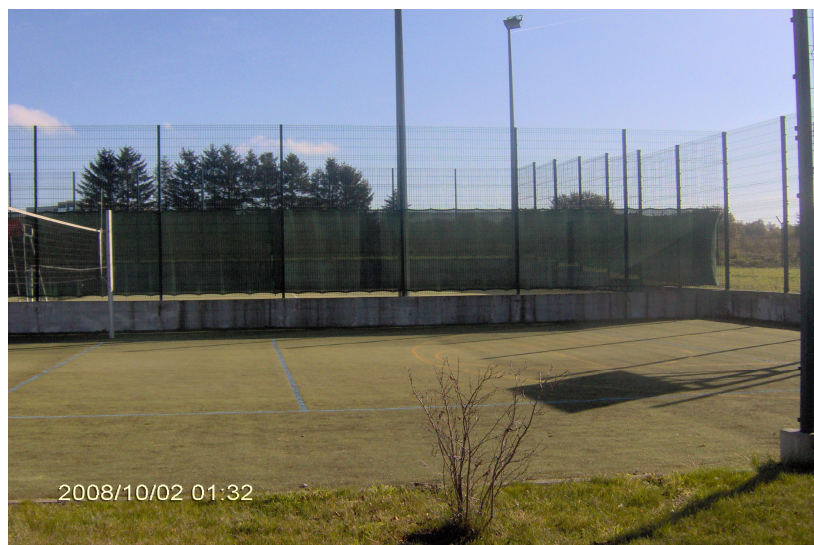
widok murów oporowych

Po przeprowadzonych oględzinach makroskopowych **stwierdza się dobry stan techniczny murów oporowych**. Brak oznak wyczerpania stanu granicznego nośności murów. Brak spękań i zarysowań, poza miejscami zabetonowania słupków ogrodzenia. Brak zawilgoceń powierzchni muru. Brak oznak korozji biologicznej.

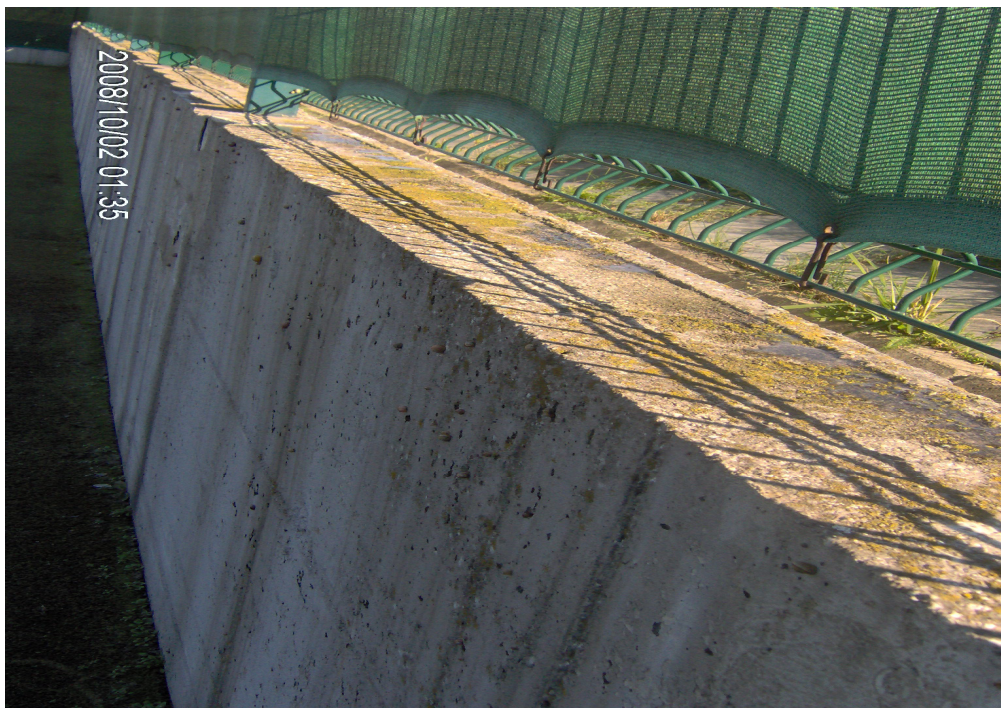
powierzchnia muru oporowego

Powierzchnie murów oporowych nie posiadają żadnego wykończenia – widoczne są drobne raki, odciski deskowania. Brak odpowiedniego wykończenia murów oporowych stwarza zagrożenie kontuzji dla użytkowników kortu i boiska. Mury oporowe uszkodzone są jedynie w miejscach zabetonowania słupków ogrodzenia.

- Mury oporowe i cokół ogrodzenia są w dobrym stanie technicznym, poza miejscami kotwienia słupków ogrodzenia, **które wymagają naprawy**; mury oporowe wokół boisk sportowych **wymagają również wykończenia widocznych powierzchni**, w celu poprawy bezpieczeństwa użytkowania oraz estetyki boisk,

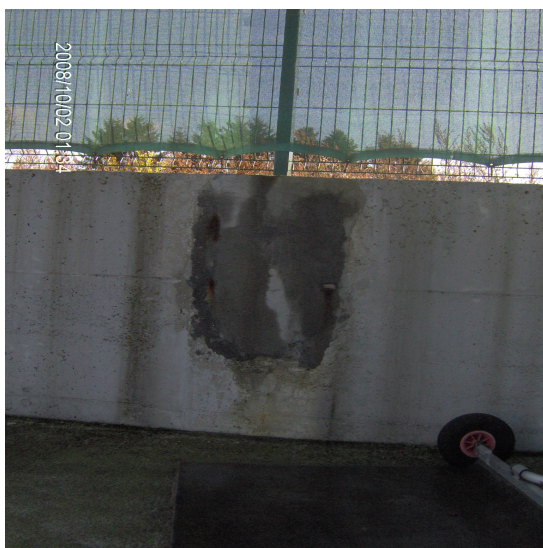
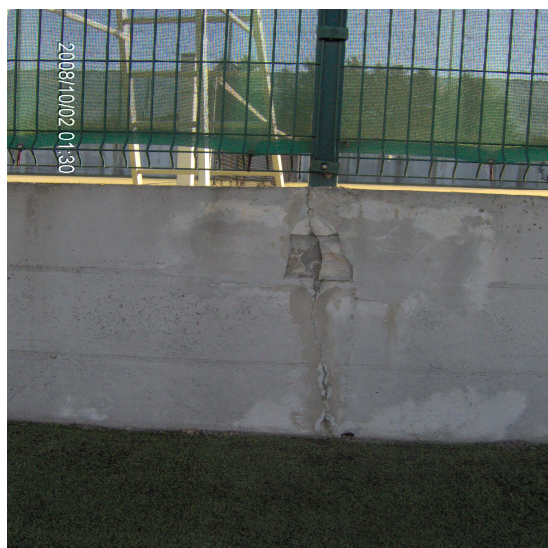
W opinii autorów opracowania uszkodzenia te spowodowane są drganiami słupków ogrodzenia przy obciążeniu silniejszym wiatrem i ewentualnego lokalnego osłabienia nośności przekroju muru oporowego.

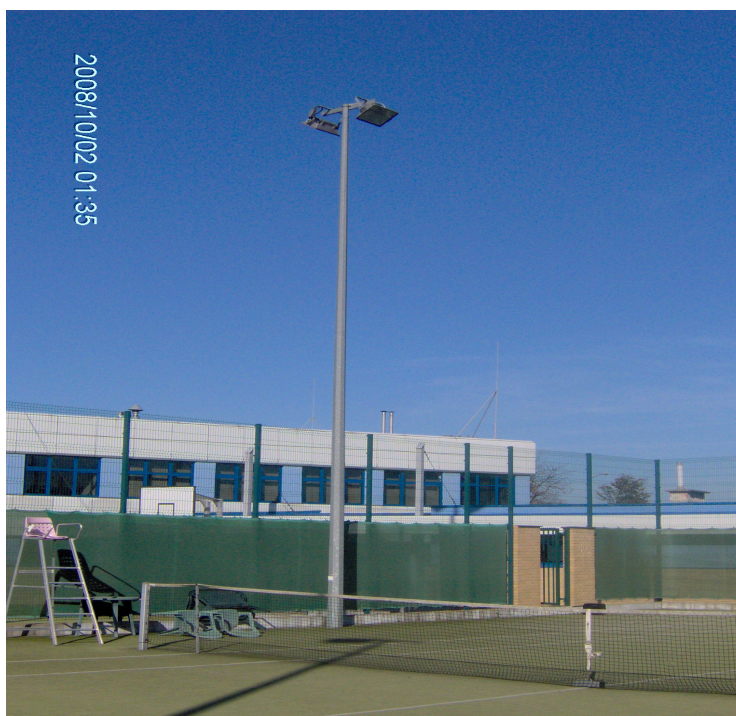
W oparciu o wizję lokalną, oględziny makroskopowe i dokumentację archiwalną stwierdzono zastosowanie 4 kompletnych masztów oświetleniowych typu AGENA produkcji VELMONT. Jeden maszt oświetleniowy składa się z masztu stalowego ośmiokątnego typu AGANA wysokości 12m, fundamentu stożkowego F-2 oraz poprzeczki (do mocowania opraw). Zastosowano oprawy oświetleniowe typu MVF 024 ze źródłem światła meta halogenem o mocy 1kW, w ilości 6 szt. 4 oprawy służą do oświetlenia kortu tenisowego, pozostałe 2 do oświetlenia boiska wielofunkcyjnego. Oświetlenie boisk jest podzielone na dwa obwody oświetleniowe, oddzielny dla każdego boiska.

Stan techniczny istniejącego oświetlenie boisk określa się jako dobry. Istniejące oświetlenie terenu **nie zapewnia jednak prawidłowego oświetlenia nawierzchni boisk**, z uwagi na rozmieszczenie opraw oraz ich duży strumień świetlny. Brak równomierności natężenia oświetlenia i minimalizacji cienia. Wady te powodują, że istniejące oświetlenie boisk nie spełnia wymagań użytkowników boisk.
