**OPINIA Nr: 454/04/2025**

Zadanie: Określenie wartości rynkowej pojazdu

Marka: OPEL

Model: Combo Tour 1.6 CDTI MR`12 E5

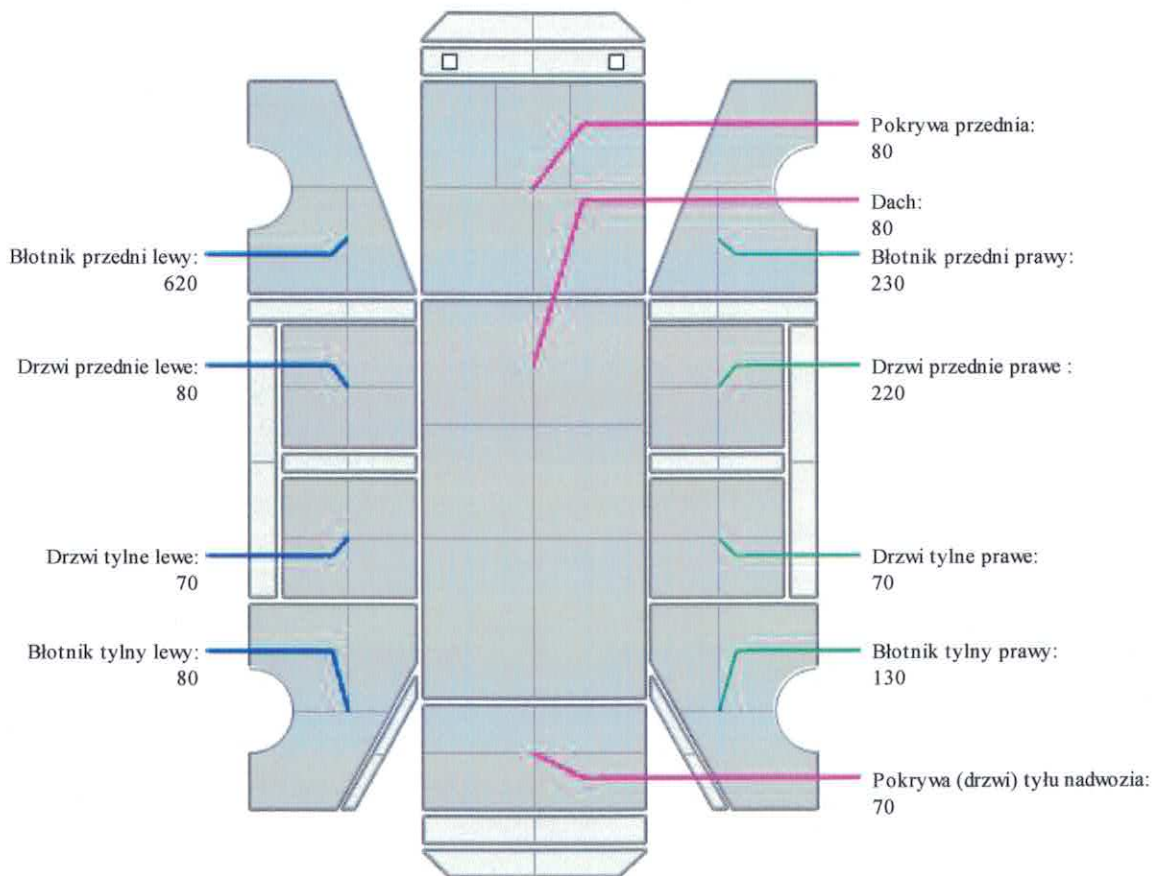
## OPIS POWŁOKI LAKIEROWEJ

| W tym: | [%] | Wart. [PLN] |
|---|---|---|
| <i>Pojazd w przeszłości poddawany naprawom blacharskim. Ponownie lakierowane: prawy przedni błotnik, prawe przednie drzwi, poszycie zewnętrzne prawego tylnego błotnika, lewy przedni błotnik (wypełnienie szpachlowe).</i> | | |
