**OPINIA Nr: 493/04/2025**

Zadanie: Określenie wartości rynkowej pojazdu

Marka: OPEL

Model: Combo Tour 1.6 CDTI MR`12 E5

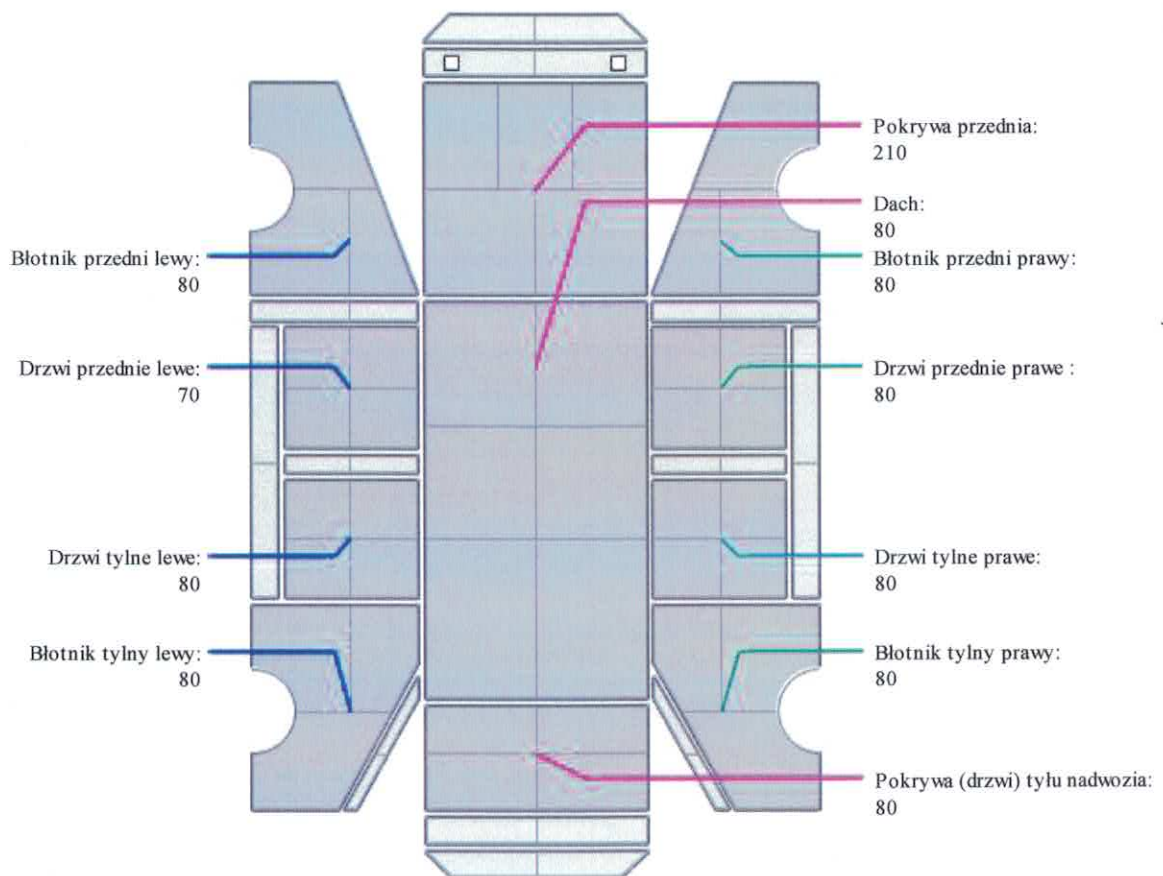
## OPIS POWŁOKI LAKIEROWEJ

| W tym: | [%] | Wart. [PLN] |
|---|---|---|
| <i>Pojazd w przeszłości poddawany naprawom blacharskim. Ponownie lakierowane: pokrywa komory silnika.</i> | | |
