**OPINIA Nr: 496/04/2025**

Zadanie: Określenie wartości rynkowej pojazdu

Model: Combo Tour 1.6 CDTI MR`12 E5

Nr rejestracyjny: WW383XN  
VIN: W0L6AZN1BH9604046

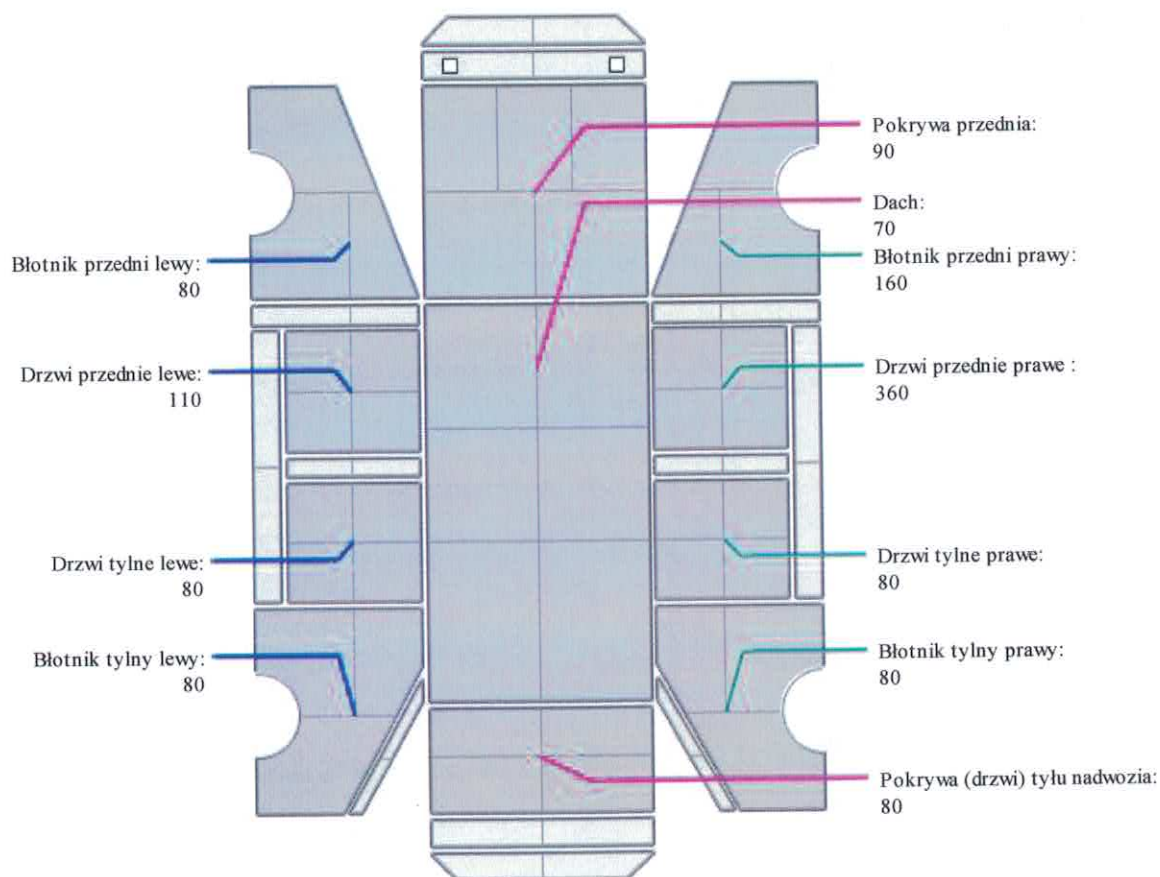
## OPIS POWŁOKI LAKIEROWEJ

| W tym: | [%] | Wart. [PLN] |
|---|---|---|
| <i>Naprawy powypadkowe samochodów szczególnie, w pierwszych latach eksploatacji mogą powodować obniżenie ich wartości w odniesieniu do pojazdów bezwypadkowych. Poziom utraty wartości może wzrastać w przypadku niskiej jakości naprawy i odpowiednio maleć w nowych pojazdach naprawianych z zachowaniem norm naprawczych producenta pojazdu. W pojazdach wieloletnich profesjonalnie wykonane naprawy powypadkowe mogą powodować usprawnienie pojazdu w stosunku do jego stanu technicznego jak przed szkodą (awarią) i skutkować wzrostem ich wartości. Pojazd w przeszłości poddawany naprawom blacharskim. Ponownie lakierowane: prawy przedni błotnik, prawe przednie drzwi, lewe przednie drzwi.</i> | | |
