**OPINIA Nr: 498/04/2025**

Zadanie: Określenie wartości rynkowej pojazdu

Marka: OPEL

Model: Combo Tour 1.6 CDTI MR`12 E5

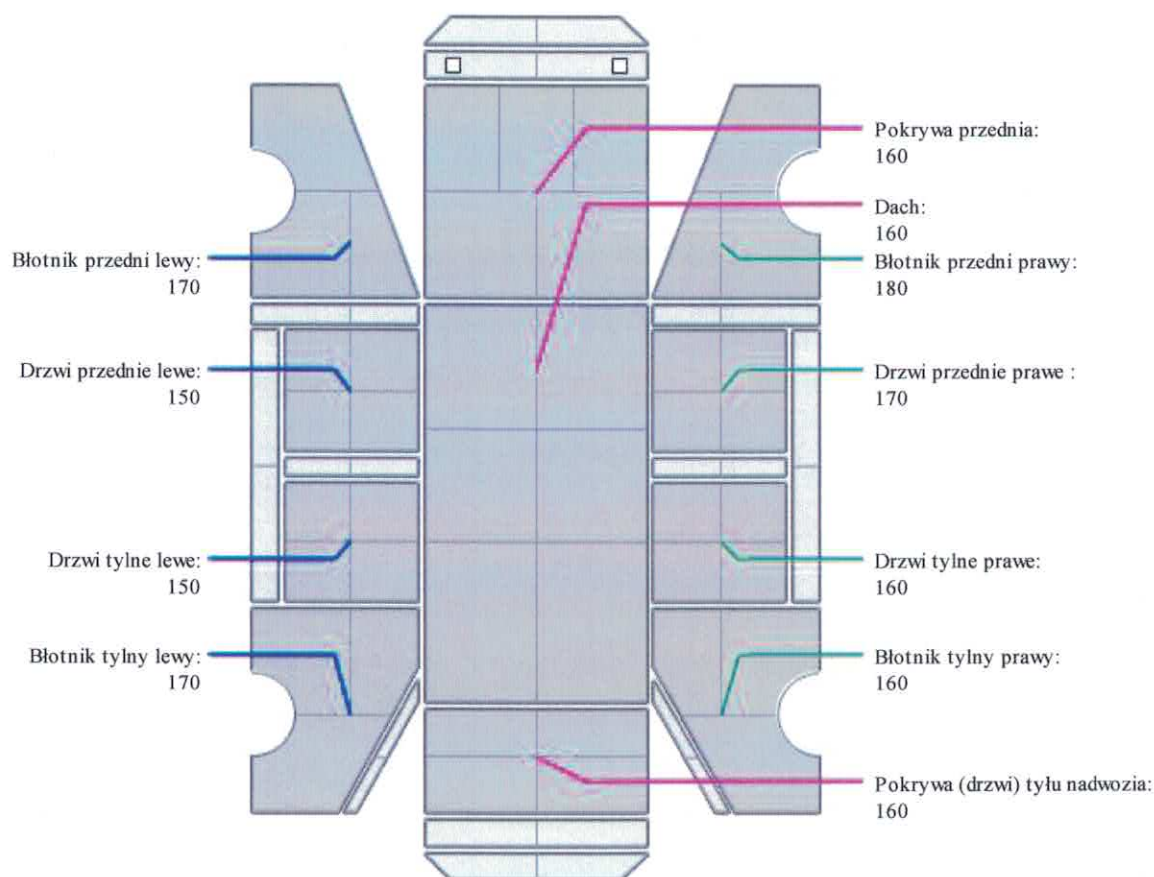
# ARKUSZ BADANIA POWŁOKI LAKIEROWEJ

Naprawy powypadkowe samochodów szczególnie, w pierwszych latach eksploatacji mogą powodować obniżenie ich wartości w odniesieniu do pojazdów bezwypadkowych. Poziom utraty wartości może wzrastać w przypadku niskiej jakości naprawy i odpowiednio maleć w nowych pojazdach naprawianych z zachowaniem norm naprawczych producenta pojazdu. W pojazdach wieloletnich profesjonalnie wykonane naprawy powypadkowe mogą powodować usprawnienie pojazdu w stosunku do jego stanu technicznego jak przed szkodą (awarią) i skutkować wzrostem ich wartości. Wszystkie elementy poszycia zewnętrznego nadwozia ponownie lakierowane.

## OPIS POWŁOKI LAKIEROWEJ
