**OPINIA Nr: 520/04/2025**

Zadanie: Określenie wartości rynkowej pojazdu

Marka: OPEL

Model: Combo Tour 1.6 CDTI MR`12 E5

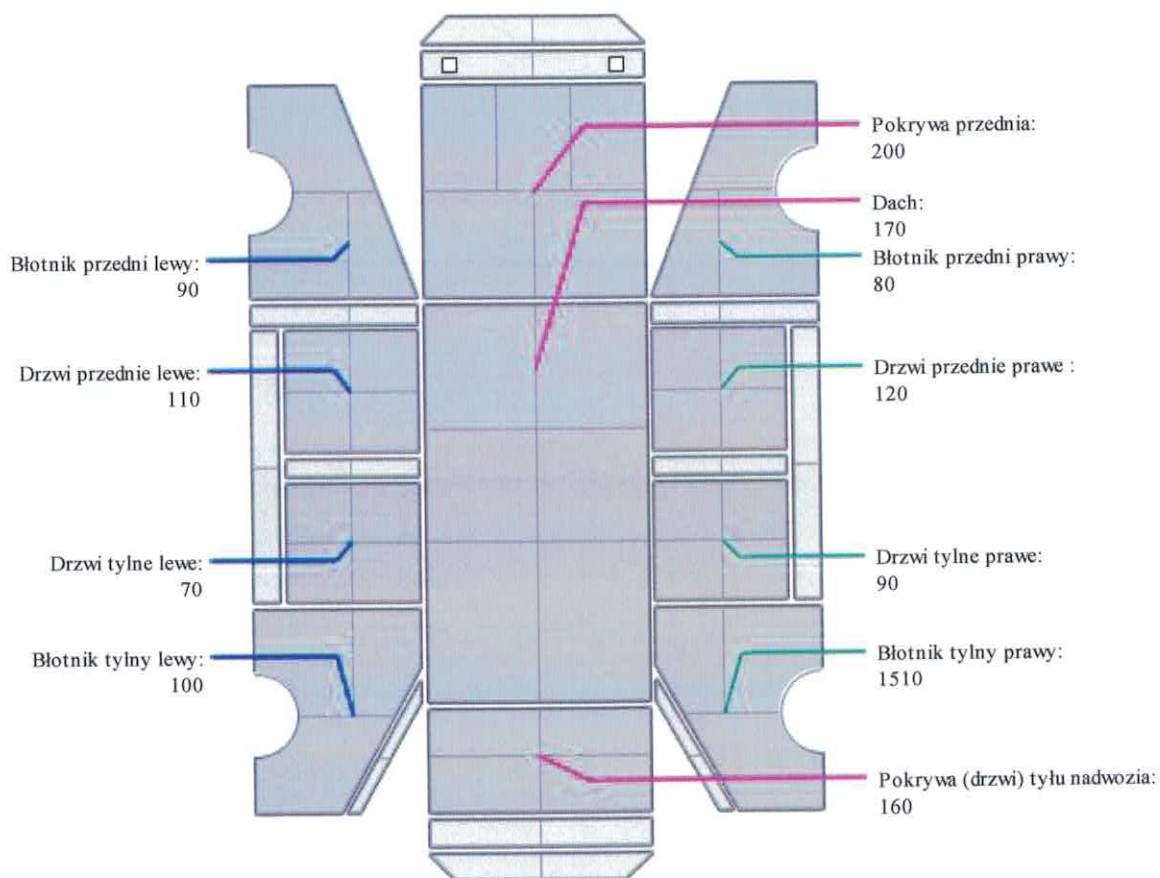
## OPIS POWŁOKI LAKIEROWEJ

Pojazd w przeszłości poddawany naprawom blacharskim. Ponownie lakierowane: pokrywa komory silnika, prawe przednie drzwi, poszycie zewnętrzne dachu, poszycie zewnętrzne prawego tylnego błotnika (gruba warstwa wypełnienia szpachlowego), drzwi tyłu nadwozia, prawe przednie drzwi.
