**OPINIA Nr: 529/04/2025**

Zadanie: Określenie wartości rynkowej pojazdu

Marka: TOYOTA

Model: Avensis Sedan MR`12 E5

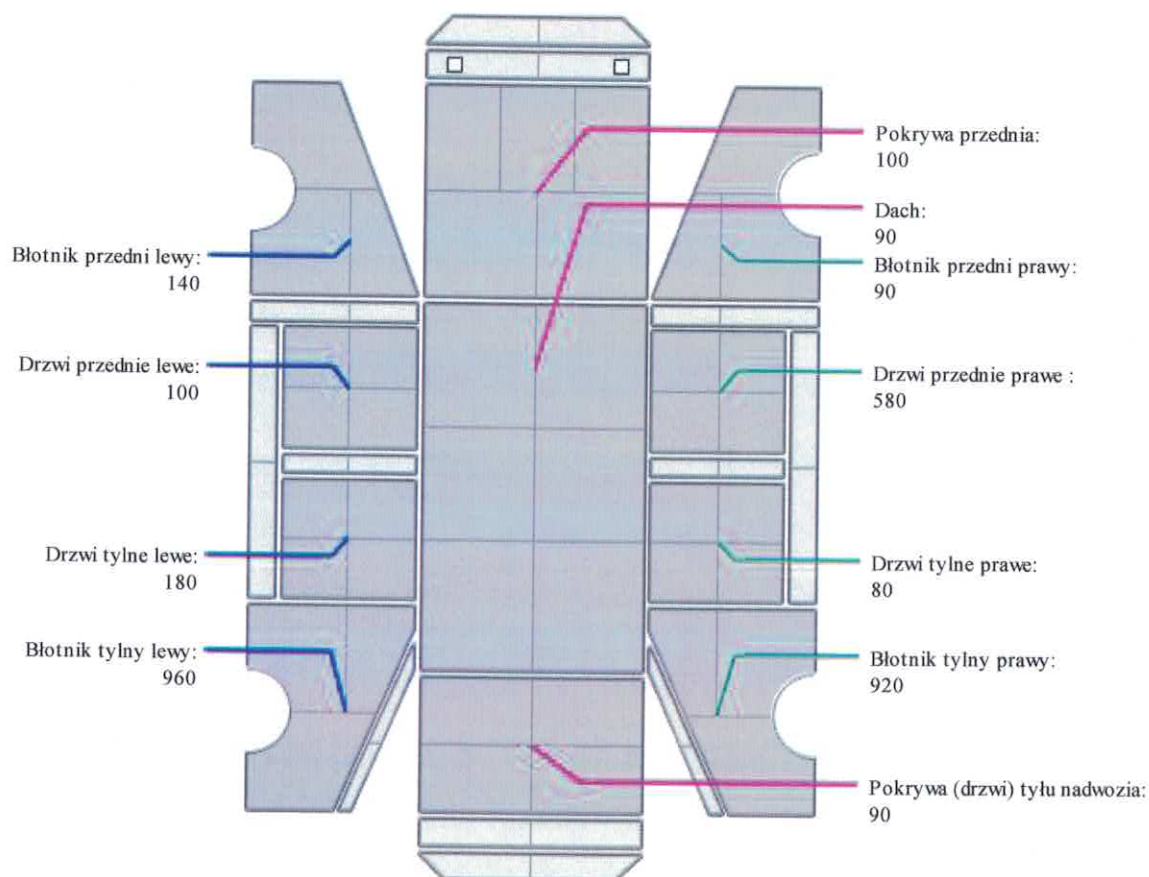
## OPIS POWŁOKI LAKIEROWEJ

Samochód w przeszłości podawany naprawą blacharskim, lakierowany – prawe przednie drzwi (zastosowano wypełnienie szpachlowe), poszycie zewnętrzne prawego tylnego błotnika (zastosowano wypełnienie szpachlowe), poszycie zewnętrzne lewego tylnego błotnika (zastosowano wypełnienie szpachlowe), lewe tylne drzwi.
